| عنوان طرح: رفع مشکل سوختگی ترمز و موتور CEC خط ۳ با نصب درایو در بخش نورد میلگرد | | |
| شماره طرح: ۱۴۰۳۱۰۱۰۰۰۲ | نوع طرح: غیرفرایندی (اصلاح) | کمیته ارزیابی کننده: کمیته بهیویی بخش |
| بخش / واحد: نورد میلگرد و مفتول | پیشنهاد دهنده، طراح و مجری: محمد نفر سفیددشتی کارشناس برق خط ۳ | |

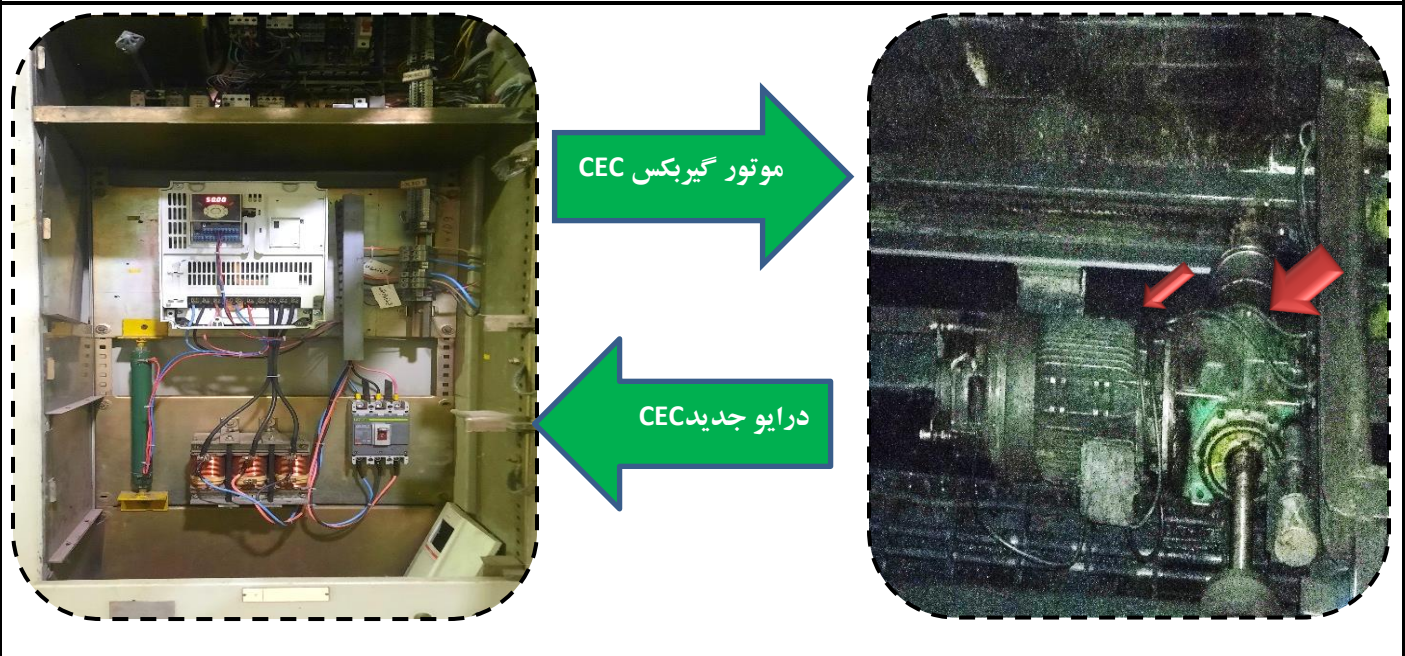
گاری CEC وظیفه حمل کلاف از دستگاه میز چپ کن تا چهارشاخ را برعهده دارد و با حرکت رفت و برگشتی کلاف را از میز چپ کن تحویل می‌گیرد و به چهارشاخ تحویل می‌دهد سپس مجدداً بدون بار سمت میز چپ کن برمی‌گردد. ماهیت بار موتور به گونه ای است که گشتاور راه اندازی بالایی دارد زیرا لحظه استارت موتور، موتور زیر بار است و موتور ناچار است در لحظه استارت همزمان با جهش چندین برابری جریان راه اندازی موتور، بار نامی موتور را نیز تحمل کند. این وضعیت موجب ایجاد اشکالات، خرابی و فرسودگی در موتور، تجهیزات برقی و تجهیزات مکانیکی می‌شود و موجب افزایش سوختن موتور و بوبین ترمز می‌شود. جهت حل مشکلات اشاره لازم بود تا موتور به صورت نرم راه اندازی و متوقف شود که جهت این کار از یک درایو موجود در بخش استفاده گردید که همه مشکلات اشاره شده را حل کرد و بخش نورد میلگرد را از سیم پیچی موتور CEC و بوبین ترمز بی نیاز گرداید.

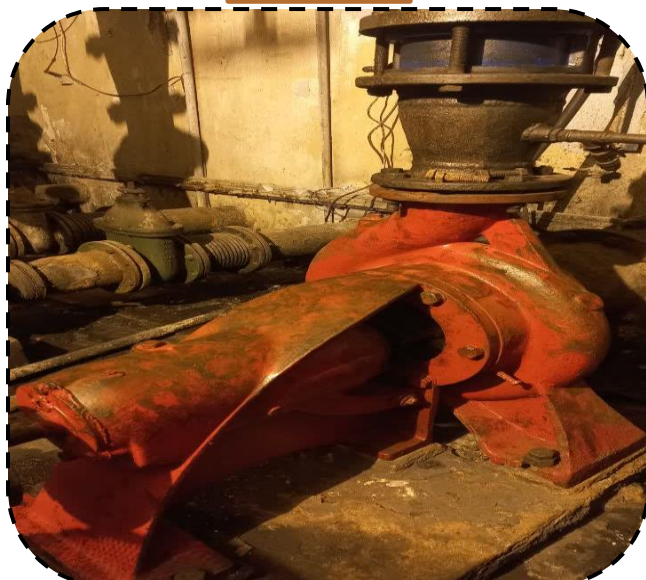
قبل از انجام

خشک شدن و سوختن پکینگ های پمپ های برگشتی خط ۳ به دلیل نرسیدن آب به آنها موجب ایجاد وقفه در کارکرد پمپ ها و هوا گرفتن پمپ ها می شد که این امر گاهی موجب توقف خط می گردید این توقف در دوره یک ماهه یا دو هفته ای رخ می داد و موجب نیاز به سفارسات زیاد برای این پکینگ ها می شد. جهت حل این مشکل، یک اسپیسر فلزی روی گلند نصب گردید تا بتواند گلند را نگه دارد و امکان سوراخ کاری جهت هدایت آب به پشت پکینگ ها را فراهم می کند این امر موجب جلوگیری از خشکی و سوختن پکینگ و جلوگیری از هوا گرفتن پمپ می شود. پس از اجرای این طرح و جلوگیری از این مشکل این مشکل، خرابی از یک ماه یکبار یا دو بار به ۶ ماه یک بار کاهش یافته و موجب کاهش نیاز به سفارش پکینگ های جدید گردیده است.

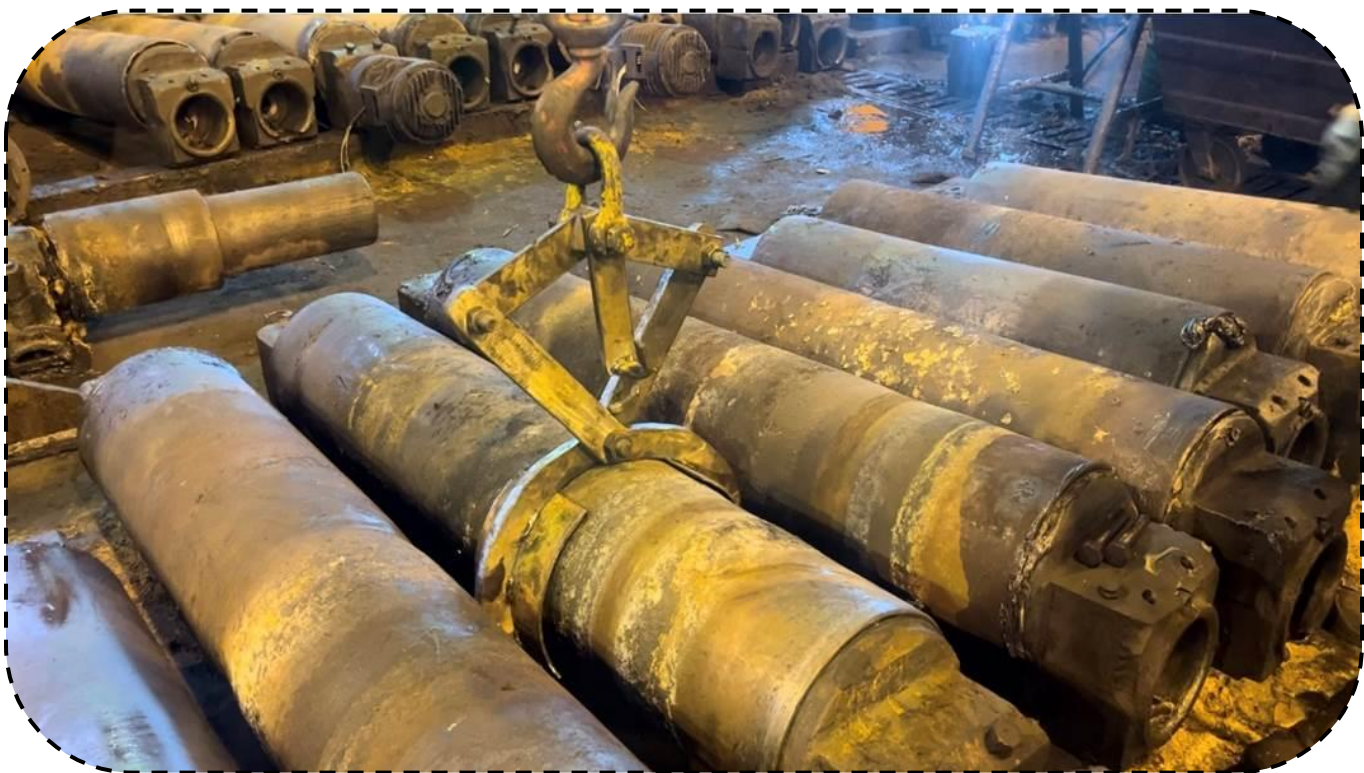
روله ها از اصلی ترین اجزای یک خط نورد هستند؛ که نقش اساسی در فرآیند نورد مقاطع فولادی در ابعاد مختلف دارند، گاهی روله به دلایل متعددی نیاز به تعمیر و نگهداری پیدا می کنند که لازم است جابه جا شوند. تعویض و جابجایی روله های انتقال شمش در خطوط تولید، کاری زمان بر و گاه خطرناک است که برای بالا بردن آنها می بایست از قلاب جرثقیل استفاده کرد این کار علاوه بر زمان بر و خطرناک بودن می‌توانست موجب آسیب رسیدن به روله ها گردد. جهت رفع این ایراد، یک ابزار بالابری ساخته شد تا با اتصال ایمن تر و سریع تر روله به جرثقیل موجب سهولت کار و کاهش زمان تعمیرات روله می شود.

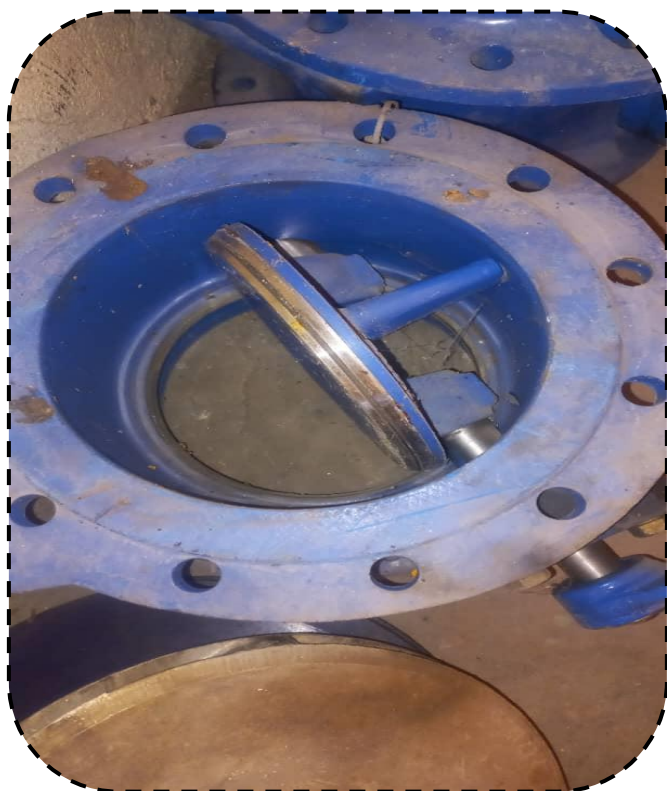
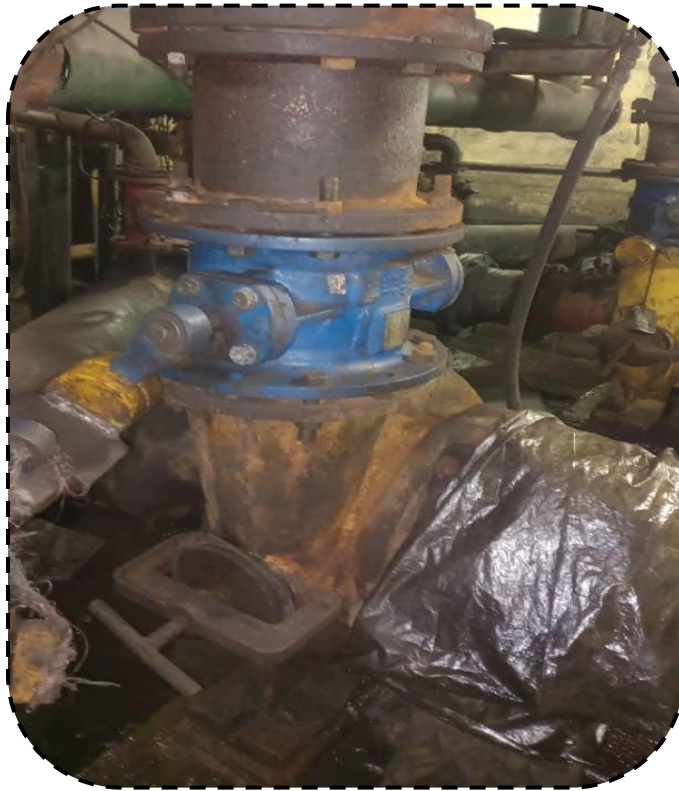
وجود ضربه به هنگام باز و بسته شدن دهانه چک ولو، موجب خرابی آب بند در چک ولوها می‌شد که تعمیر آنها فرآیندی طولانی مدت بود و به نیروی انسانی زیادی نیاز داشت و گاهی موجب توقف طولانی در فرایند تولید می‌شد و پس از آن نیاز به سفارش دادن آب بند بود که هزینه به سازمان تحمیل می‌کرد. جهت رفع مشکل خرابی آب بندها، یک صفحه فلزی با ابعاد دهانه چک ولو روی آب بند تعبیه شد تا مانع جدا شدن آب بند از صفحه گردد که این کار خرابی ماهیانه آب بندها را به یک بار در سال کاهش داد و موجب کاهش هزینه سفارش آبنند و کاهش نفرساعت تعمیرات در آبرسانی گردید.

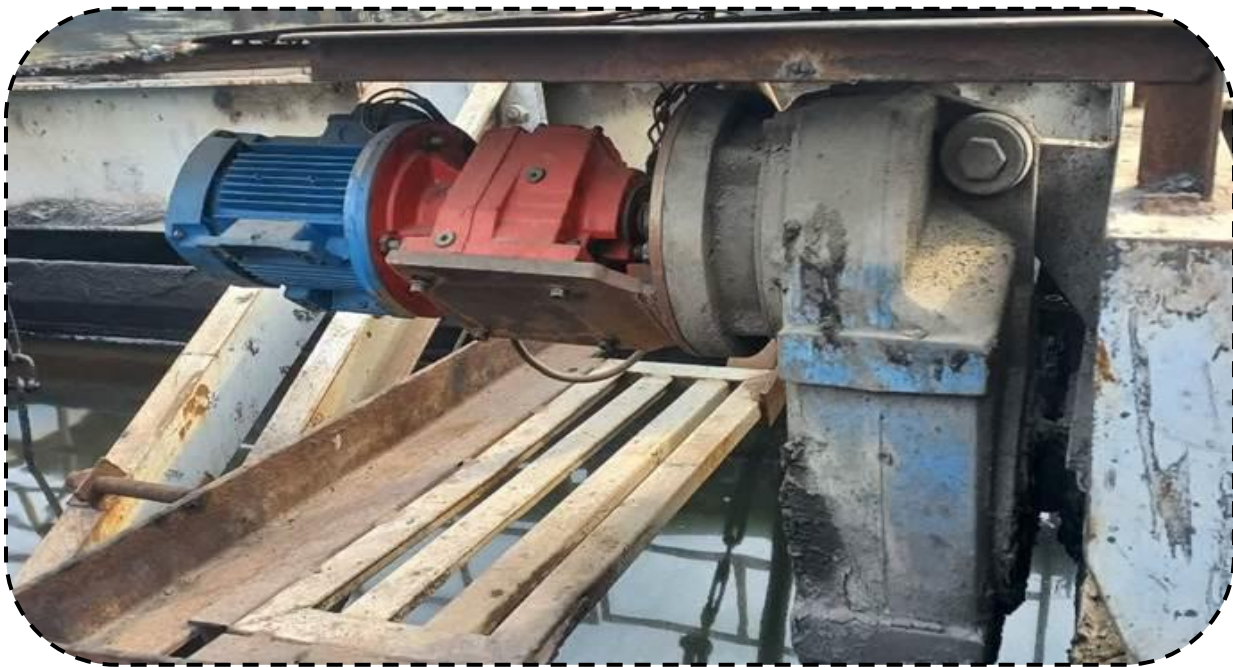
پاروی استخر ته نشینی برای حرکت و لایروبی از دو موتور گیربکس کمک می‌گیرد که با توجه به مستهلک شدن موتور و بالاخص گیربکس نیاز به تعمیرات مکرر و در بعضی مواقع وقفه طولانی مدت برای تامین قطعات بوجود می‌آورد و ایجاد رسوب در استخر که عواقب جبران ناپذیری ایجاد می‌کند؛ در سال‌های اخیر گیربکس‌ها به حدی مستهلک شدند که ساخت قطعات آن به صرفه شرکت نیست و لازم بود با هزینه بالا از خارج از سازمان خریداری شود همچنین به دلیل فرسودگی، سوختن موتور ها به دفعات رخ می‌داد که سیم پیچی آنها وقت گیر و پر هزینه بود. با تعویض مکرر موتورها سرعت های دو طرف با هم همخوانی ندارد و باعث از ریل خارج شدن پارو می‌شود. جهت حل این مشکل از موتور گیربکسهای موجود در انبار لوله سازی که طراحی فلنج و بیس مناسب جهت فیکس شدن در جایگاه داشت استفاده شد تا بتوان مشکلات قبل را رفع کرد و نیاز سازمان به خرید قطعات جدید را رفع کرد.
